Trabajo Fin de Máster

Análisis de riegos de incendios en cosechadoras de
cereales en Aragón

*Analysis of fire risks associated with cereal
harvesters in Aragón*

ESCUELA POLITÉCNICA SUPERIOR
2019

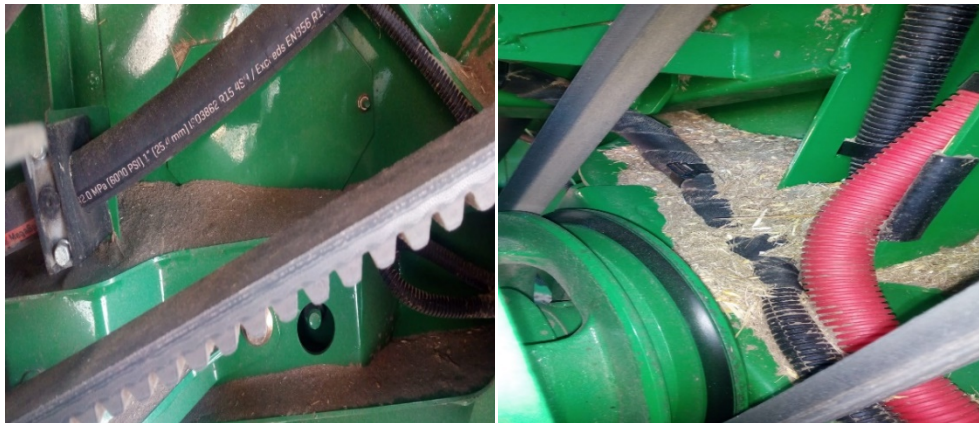
Figura 8. Acumulación de residuo en distintas partes de la máquina.

En la campaña de cosecha del año 2018 se recogió muestras de residuo acumulado en las cosechadoras (Figura 8). La recogida del residuo se realizó en 5 máquinas, previo al mantenimiento diario de la máquina. Cuatro máquinas tenían residuo de trigo y una, residuo de cebada. La muestra se recogió de distintas zonas de la máquina (corte, picador, zona del motor y ejes de la rueda) con el objetivo de caracterizar la granulometría del residuo de las diferentes partes de la máquina.

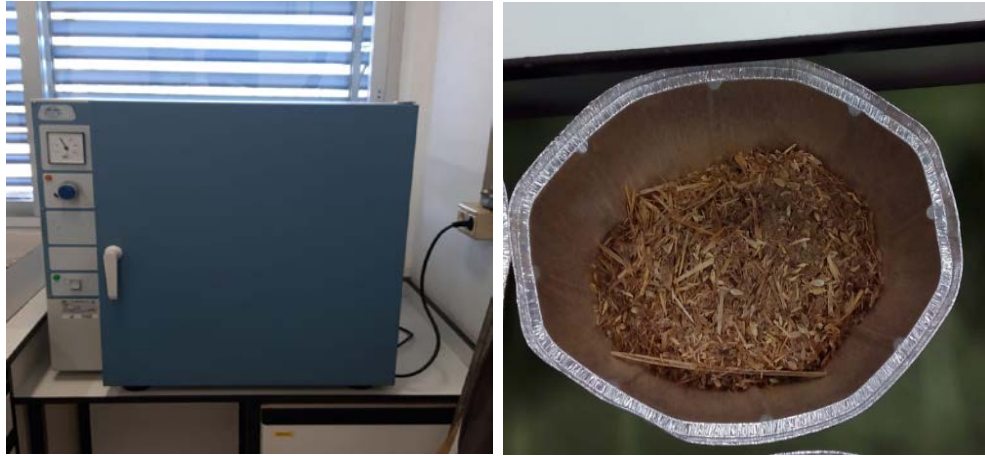
Figura 9. Estufa donde se realizó el secado de las muestras (izq.) y muestra de residuo secado (dcha.)

La preparación de la muestra consistió, en primer lugar, en el secado de residuo en una estufa a 105 °C durante 24 horas (Figura 9).

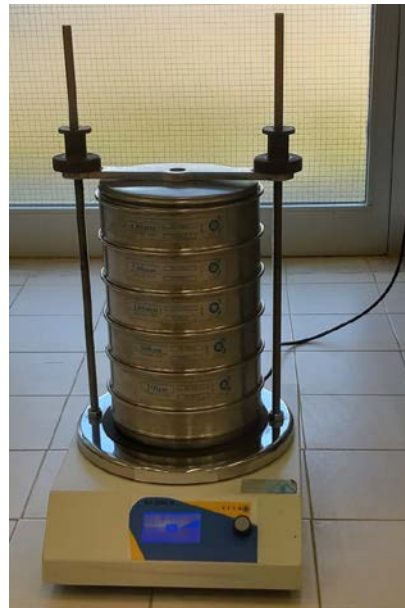
Figura 10. Torre de tamices modelo BA200N (CISA, Barcelona, España) con los 5 tamices utilizados.

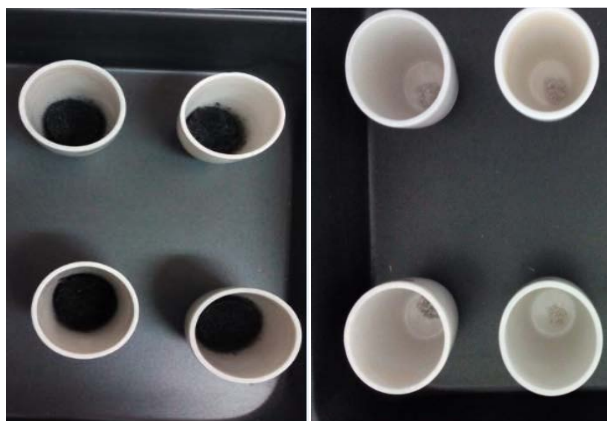
Figura 12. Muestra en el crisol tras el ensayo de material volátil (izq.) y cenizas (dcha.).

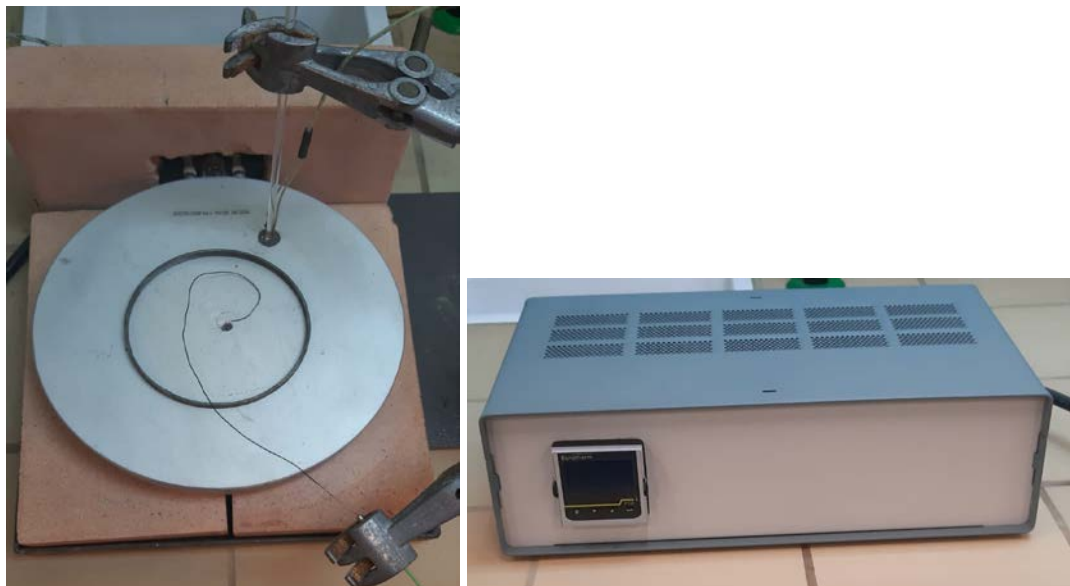
Figura 15. Placa calefactora y registrador de temperatura

Los ensayos de ignición se realizaron en un laboratorio de la Escuela Politécnica Superior de Huesca, utilizando una placa calefactora (Figura 15) fabricada por el Servicio de Instrumentación Electrónica de la Universidad de Zaragoza, conforme a los condicionantes exigidos en la norma UNE, anteriormente comentados. Además de la placa también se utilizó un registrador de temperatura desarrollado por el citado Servicio.

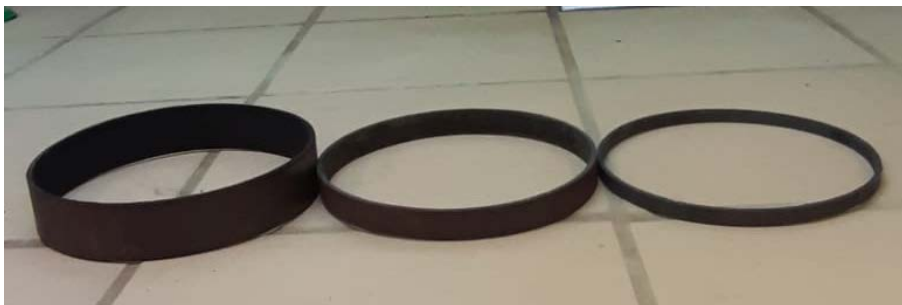
Figura 17. Anillos utilizados durante los ensayos de ignición.

La fabricación de los anillos se realizó conforme la norma UNE. En este ensayo se utilizaron tres espesores de anillo (5 mm, 10 mm y 15 mm), además para cada espesor se utilizaron tres tamaños de partícula (<250 μm , 250 μm y 500 μm). El procedimiento de trabajo se realizó conforme a la norma UNE-EN ISO/IEC 80079-20-2:2016.

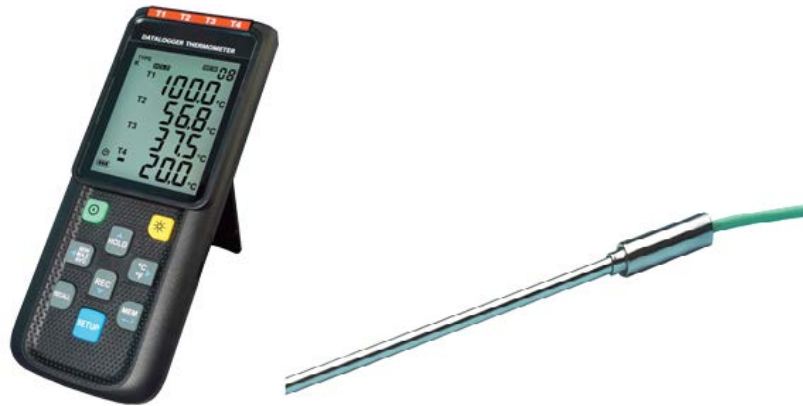
Figura 19. Izquierda: Indicador/datalogger portátil. Derecha: termopar tipo K de aislamiento mineral.

- Comunicación por Bluetooth o USB a través de un software ejecutable en sistema operativo Windows.
- Resolución de 0.1 °C.
- Precisión $\pm 0.1\%$ de la lectura $+0.7^\circ\text{C}$.
- Alimentación mediante 4 baterías tamaño AAA.

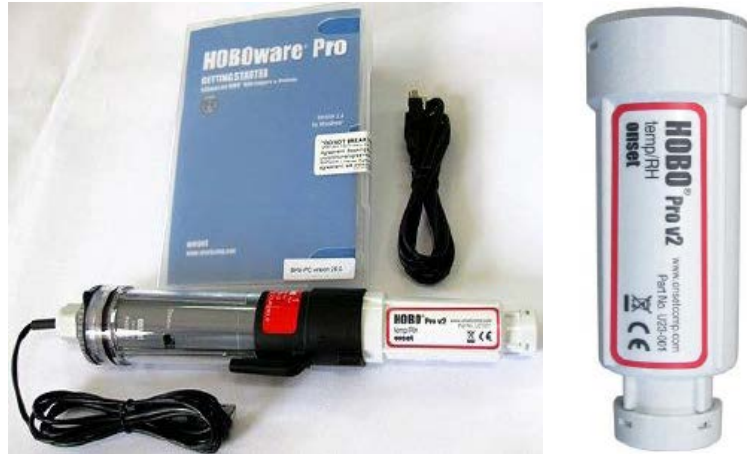
Figura 20. Software Hoboware Pro y Puerto USB óptico. Sonda de temperatura y humedad (Hobo Pro v2)

- Rango de medida: 0 a 100% HR.
- Precisión: \pm porcentaje de 10 a 90% .
- Resolución (12-bit): 0.03% HR.

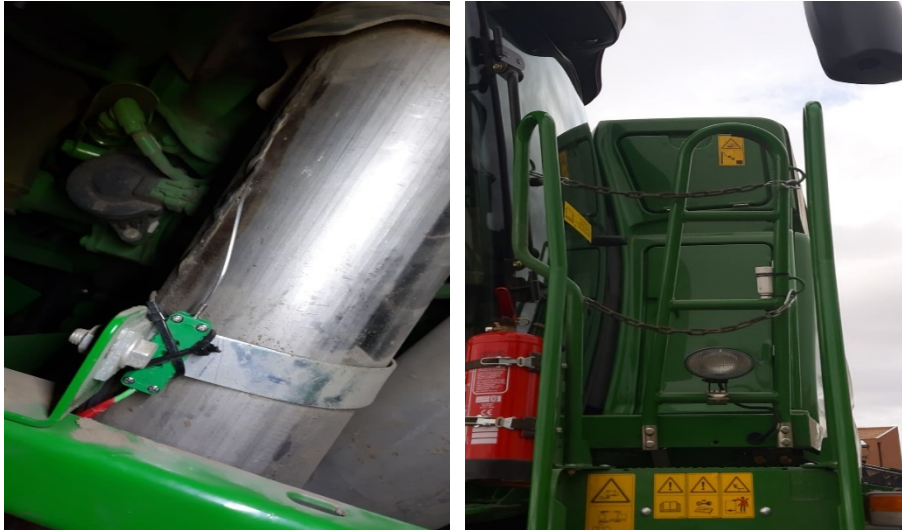
Figura 21. Detalle termopar tipo K situado en el colector de escape (izqda.). Colocación sonda HOBO en el exterior de la máquina (dcha.).

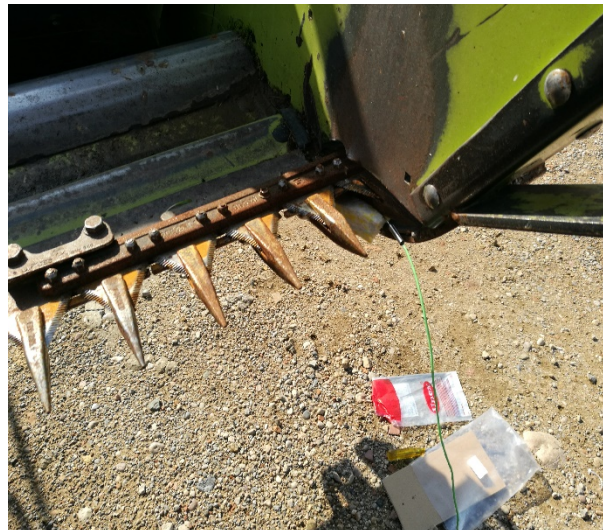
Figura 22. Detalle de la sonda de temperatura instalada en la barra de corte.

Siguiendo las recomendaciones de los servicios técnicos de los fabricantes de las máquinas, no se instalaron termopares tipo K en elementos en movimiento, por lo que no pudieron monitorizar zonas móviles de las máquinas (barra de corte, rodamientos, frenos, etc.). No obstante, se realizó una prueba con una barra de corte de cosechadora en mal estado y con muy poco mantenimiento, con el corte funcionando a 700 rpm y la máquina estacionada. Para ello se colocaron tres termopares en diferentes zonas de la barra de corte (en un diente de una cuchilla con rozamiento, en un diente de una cuchilla en estado normal y en una chapa del corte) para la monitorización de la evolución de la temperatura. En la Figura 22 se muestra una de las sondas instaladas en la barra de corte.

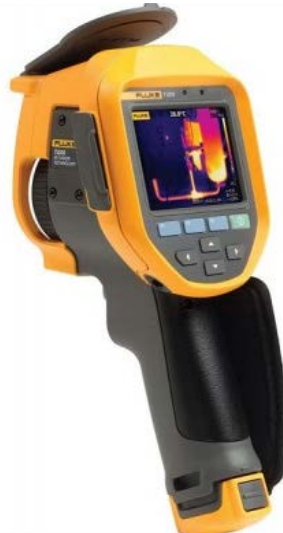
Figura 23. Cámara de infrarrojos Fluke Ti 200.

- Rango de Temperatura: -20 a 650°C.
- Sensibilidad térmica: $\leq 0.075^{\circ}\text{C}$ a 30°C temp. objetivo.
- Cámara de luz visible: 5.0 megapíxeles.
- Duración batería: 2.5 horas.
- Temperatura de trabajo: -10 a 50°C.
- Humedad relativa: 10-95% sin condensación.
- Tamaño: 277 × 122 × 167 mm.
- Peso aproximado: 1.04 kg.

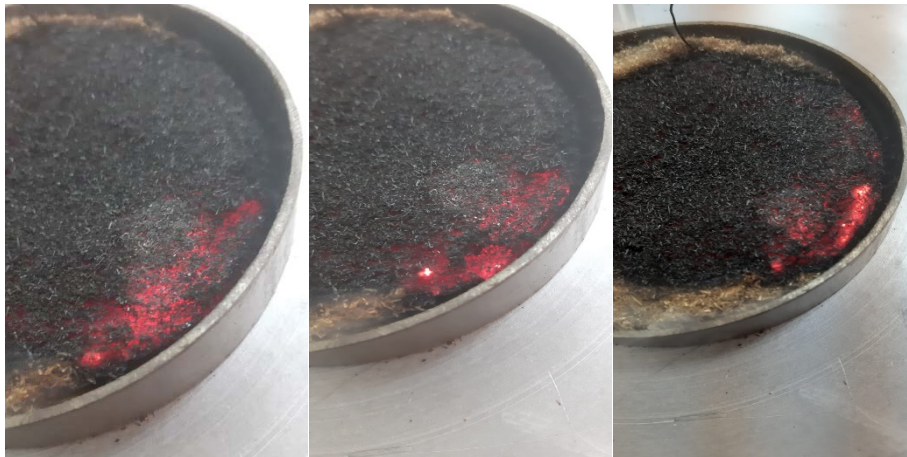
Figura 33. Incandescencia originada durante la realización del ensayo.

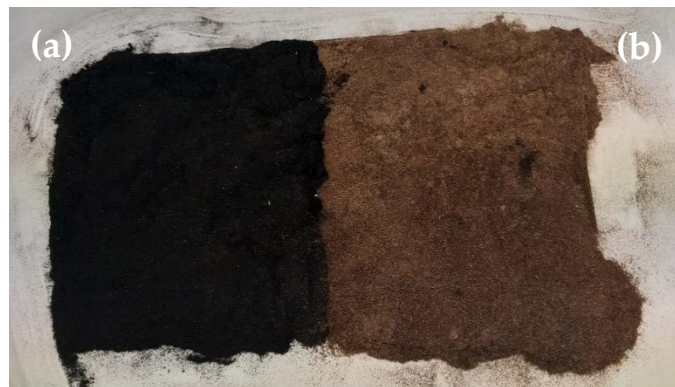
Figura 34. Comparación entre una muestra que ha sufrido combustión total (a) con otra parcial (b).

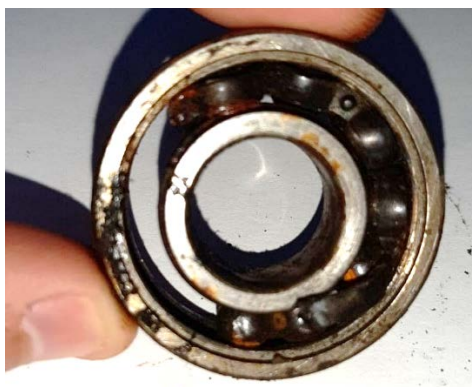
Figura 7. Rodamiento desgastado de una cosechadora.
